Prüfbericht

nach DIN EN 1365-1 in Verbindung mit DIN EN 1363-1

Dokumentnummer:	(3208/3333) – TM vom 22.01.2004
Auftraggeber:	Kronoply GmbH & Co. KG Wittstocker Chaussee 1 D-16909 Heiligengrabe
Auftrag vom:	12.08.2003
Auftragszeichen:	Hr. Gottfried
Auftragseingang:	12.08.2003
Inhalt des Auftrags:	Prüfung einer etwa 125 mm dicken, tragenden, raumabschließenden und wärmedämmenden Gebäudeabschlusswand aus einem „Magnum Board“ Wandbauteil auf Brandverhalten zur Ermittlung der Feuerwiderstandsdauer bei Brandbeanspruchung der <u>Wandaußenseite</u>
Prüfungsgrundlage:	DIN EN 1365-1 : 1999-10, DIN EN 1363-1 : 1999-10
Probeneingang:	42. KW 2003
Prüftermin:	17.12.2003
Geltungsdauer bis:	unbegrenzt

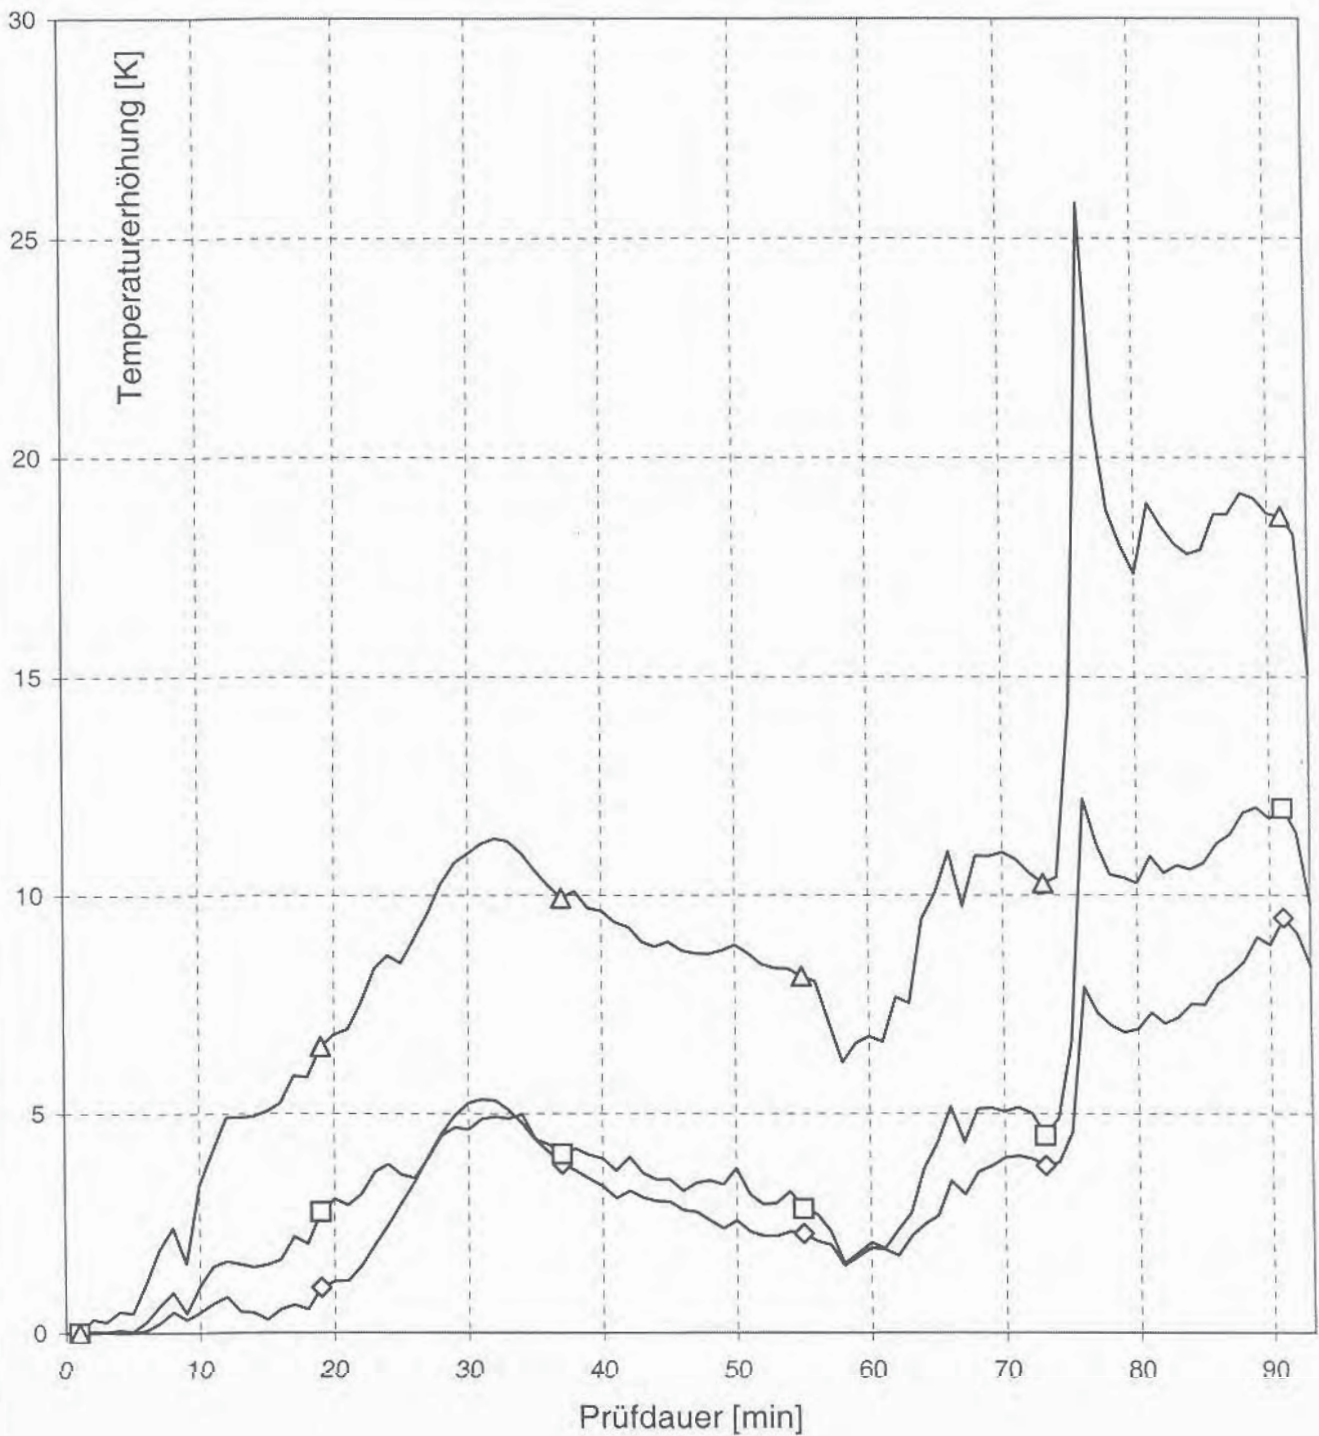
Anlage 2.5 zum
 Prüfbericht
 Nr. 3208/3333

Fuge unterhalb der Decke

Zeit [min]	30	60	90	93	-
Maximum	11 K	7 K	19 K	15 K	180 K
Messstelle	MSt. 13	MSt. 13	MSt. 13	MSt. 13	-

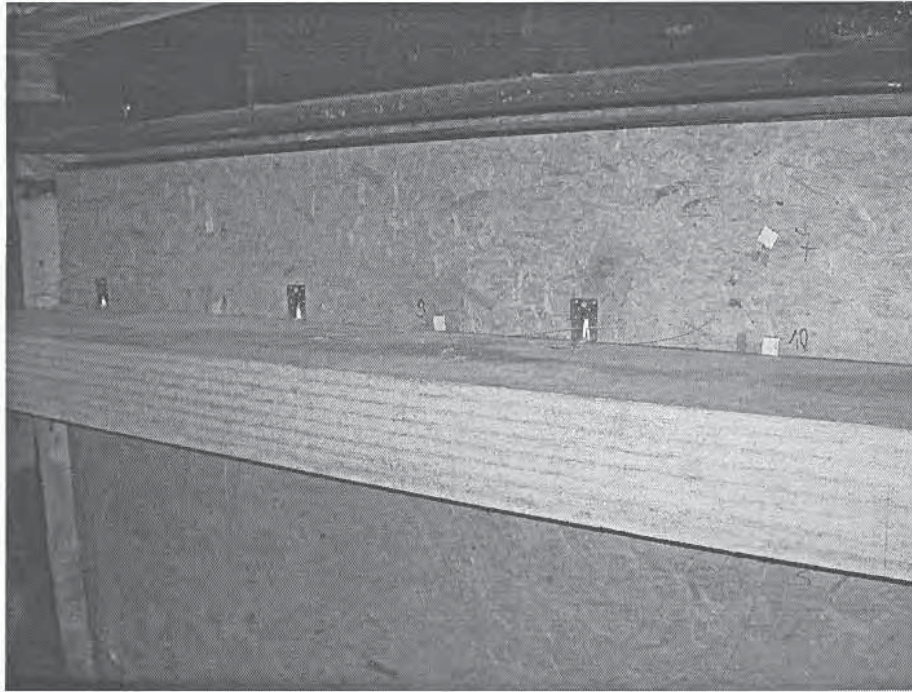
Detailansicht: Obere Fuge des Deckenanschlusses

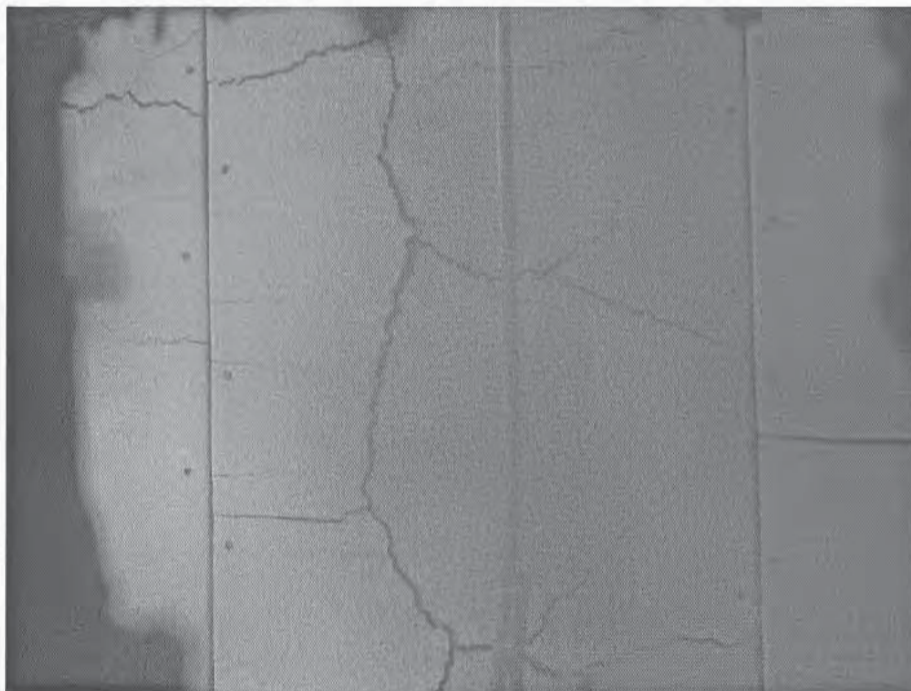
Ansicht der Feuerseite nach ca. 30 Minuten (unterer Wandteil).

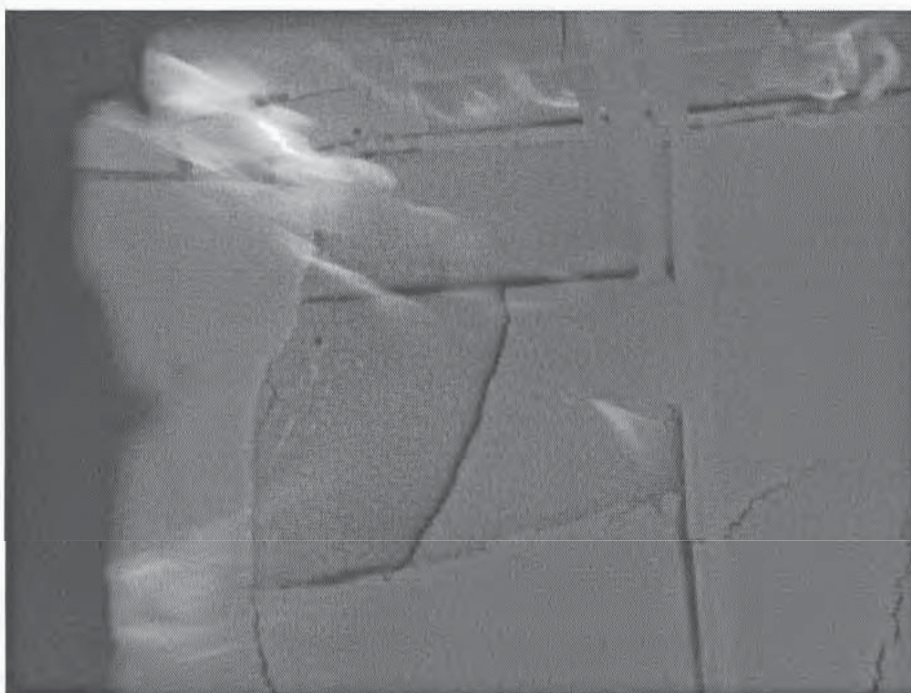
Ansicht der Feuerseite nach ca. 60 Minuten (Stoßfugenbereich).
